Inspección Autopista M-45

Tipología:	O-Paso Inferior , O-Losa Postesada , O-Prefabricado
Año:	2006
Localización:	España
Uso:	Obra de Carretera

El proyecto consiste en la inspección principal de 39 estructuras correspondientes a la Autopista M-45 en Madrid. Entre estas 39 estructuras se encuentran tanto pasos inferiores como pasos superiores sobre vías ferroviaria o sobre carretera.

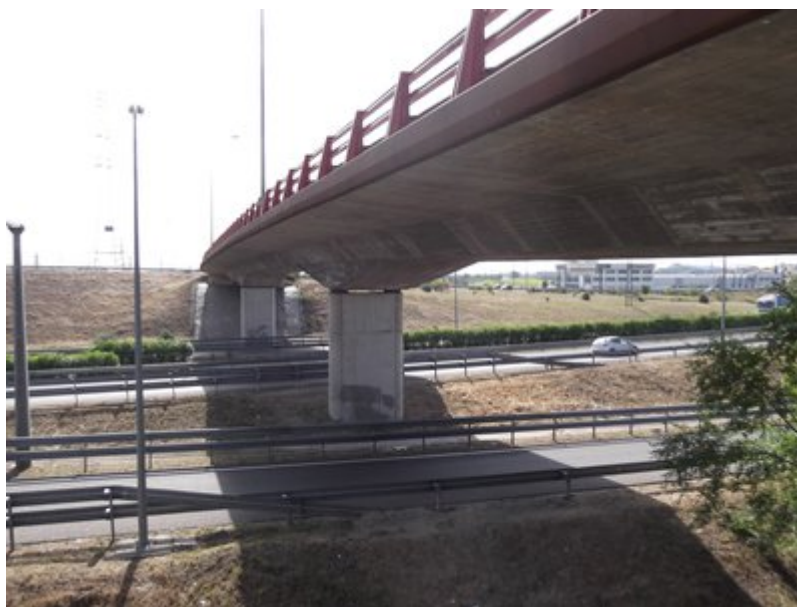
Entre los pasos superiores, destaca el paso inferior que permite el paso de la M-40 sobre la M-45. Este responde a la tipología de marco de hormigón armado con una longitud total de 77 m. La luz es de 16 m, el galibo mínimo de 6 m y un ancho de 18 m. En los extremos de los hastiales se localizan las aletas, también de hormigón armado separadas del hastial mediante una junta vertical.

Ambos hastiales son de hormigón armado con aletas en la embocadura para contener el derrame del terraplén y presenta entre aleta y muro una junta. Uno de los hastiales presenta una serie de deterioros a tener en cuenta. Coqueras superficiales por deficiente ejecución y fisuras en ambas aletas que sobresalen por encima de las placa de insonorización.

En cuanto a la losa de hormigón armado inferior que va de hastial a hastial, se observa fisuras con eflorescencias y humedad en las juntas debido a la fácil infiltración de agua a través de ella. La superior, presenta también fisuras por retracción que al no estar impermeabilizadas facilitan la entrada de humedad.

A la vista de las fisuras y deterioros de la estructura, se recomienda el saneo e impermeabilización de la losa superior, mientras que solo se requiere el seguimiento rutinario de los defectos detectados para el resto de elementos de este paso inferior.
