## Palacio Buenavista en Oviedo

<b>Tipología:</b>	R-Refuerzo
<b>Año:</b>	2007
<b>Localización:</b>	España
<b>Uso:</b>	Centro Público

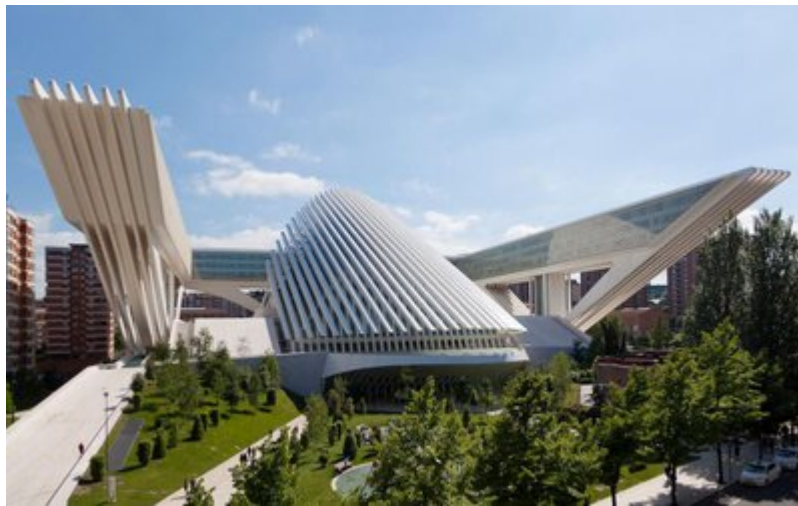
Refuerzo de la estructura de hormigón armado ejecutada en el nivel -2M (+258.43) perteneciente al conjunto de edificaciones “Buenavista” situado en la ciudad de Oviedo. se utilizó un modelo de elementos finitos con las losas y vigas que constituyen el nivel en estudio. En dicho modelo se introdujeron las nuevas cargas transmitidas por el muro circular.

Debido a que los apoyos de este muro no coinciden en planta con los pilares situados por debajo de la losa, surgen de los resultados de este modelo, unos esfuerzos de flexión y cortante de considerable magnitud en aquellas zonas en las que el muro circular pasa próximo a las pilas.

Una vez hormigonada la losa del nivel -2M se modificó sustancialmente la distribución en planta de las cargas que el auditorio transmitía a dicha losa a través de un muro circular de 28m de radio. Esta modificación dio origen a un primer proyecto de refuerzo llevado a cabo por el estudio de Santiago Calatrava S.A.
